Consultoria para Apoiar a Estruturação do Programa de Concessões e Parcerias Público-Privadas do Estado do Rio Grande do Sul

RSC-287 - Volume 2 - Estudos de Engenharia - Tomo I - Cadastro Geral da Rodovia

06 de dezembro de 2018

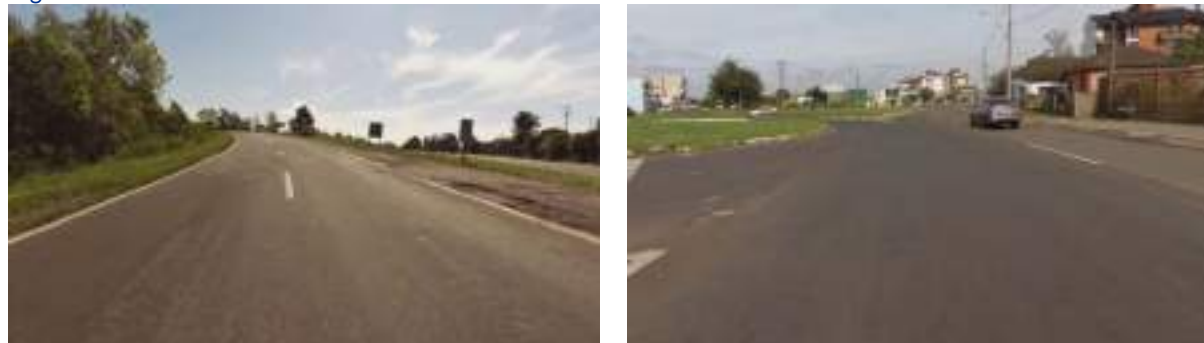
Figura 24 - Início e Fim do Trecho na RSC-287.

As figuras, a seguir, ilustram o início e o fim do sistema rodoviário em estudo.

O sistema rodoviário vistoriado apresenta uma extensão total de, aproximadamente, 204,51 km composto de pista simples em toda a sua extensão.

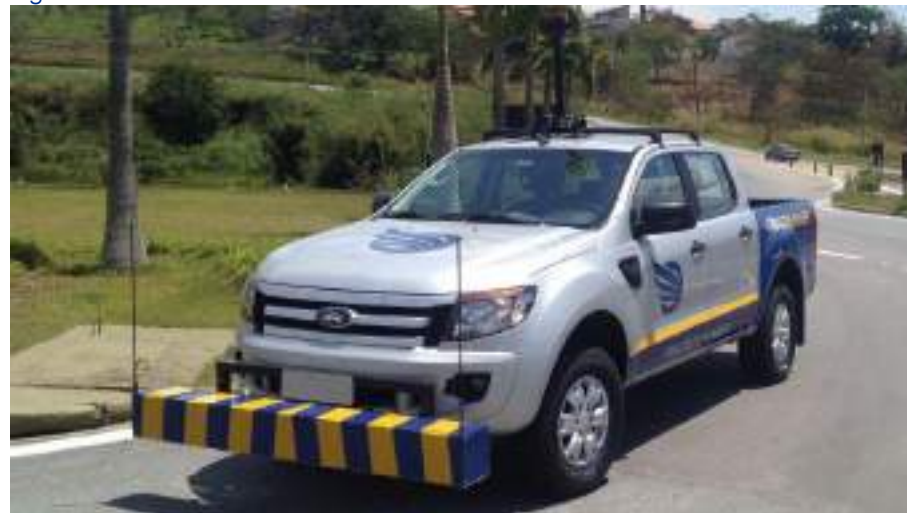
Figura 44 - Perfilômetro Laser RSP.

No Estudo foi realizada a avaliação funcional dos pavimentos empregando-se o perfilômetro laser Road Surface Profiler (RSP), para a determinação do International Roughness Index (IRI), como ilustrado a seguir.

Com o emprego de cinco sensores laser e dois acelerômetros no perfilômetro RSP, pode-se também realizar a determinação da flecha em trilhas de roda, a partir da diferença de cotas entre os planos de referência compostos pelos sensores externos com o sensor central, eliminando-se a necessidade de registros em pista com treliça metálica, o que resulta em ganhos de produtividade, menor interferência com os usuários da via e redução significativa do risco de acidentes.

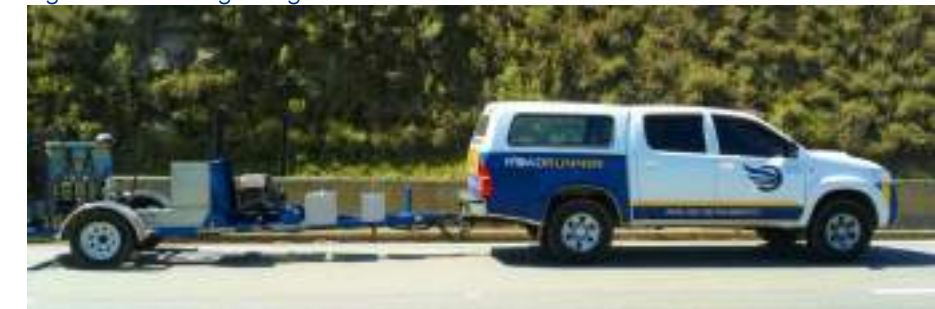
Figura 45 - Falling Weight Deflectometer.

O Falling Weight Deflectometer (FWD) é um equipamento que mede a deflexão a partir de carregamentos por impulso, isso se dá pela aplicação de uma força transiente ao pavimento pelo impacto causado por um peso elevado a uma determinada altura em um sistema guia para, em seguida, ser liberado. O peso em queda choca-se com uma placa que transmite a força ao pavimento, força esta que pode ser variada pela alteração do conjunto de massas e/ou da altura de queda. Há uma célula de carga que registra a força aplicada ao pavimento, e um conjunto de

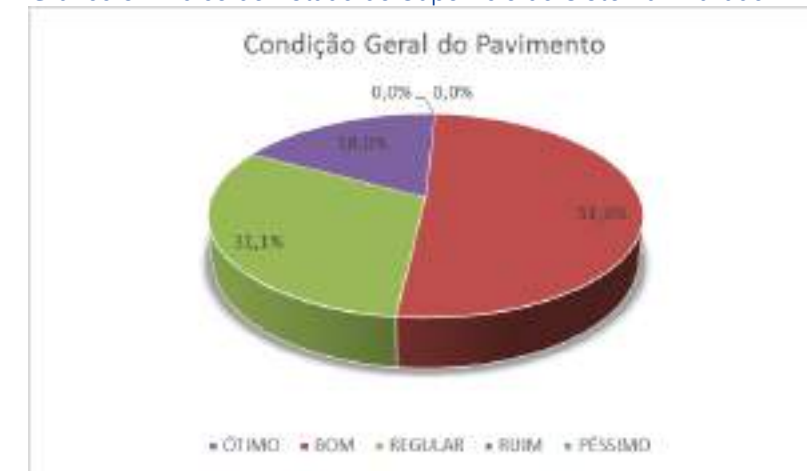
Gráfico 3 - Índice de Estado de Superfície do Sistema Avaliado.

A avaliação da condição de superfície como um todo, realizada a partir dos resultados do IES determinado no LVC, permite observar que 18% do trecho é considerado "Ruim" funcionalmente, enquanto o percentual de segmentos avaliados como "Bom" é de 51%, como pode ser observado no gráfico a seguir.

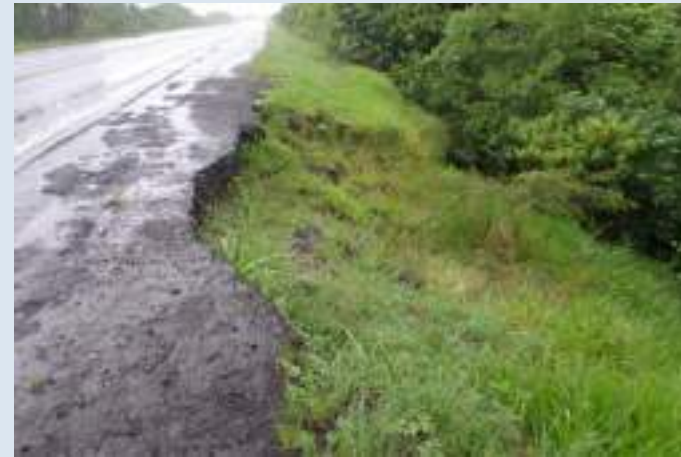
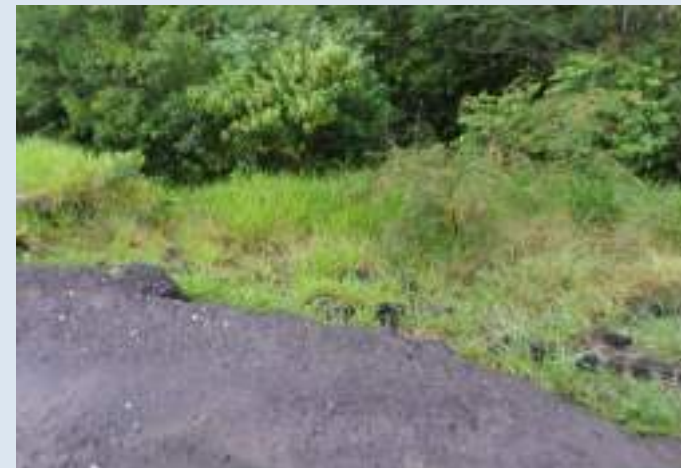
Tabela 50 - Levantamento de Passivo Ambiental - Grupo I - Ficha 1/5

GRUPO I - FAIXA DE DOMÍNIO E ÁREAS ADJACENTES			
DISCRIMINAÇÃO E CLASSIFICAÇÃO DO PROBLEMA		ER (18)	
LOCALIZAÇÃO: RSC-287		NÚMERO DA FOTO	1530 e 1531
km		48+227	
Sentido		Oeste	
Distância ao eixo (m)		5,00	
Montante		-	
Jusante		-	
PRESENÇA DE ÁGUA		COBERTURA VEGETAL	
Lençol freático aflorante		Gramíneas	
Retenção de águas pluviais		Arbustivas	
DIMENSÕES (m)		Arbóreas	
Comprimento		Inexistente	
Largura		1ª Categoria	
Altura		2ª Categoria	
GRAVIDADE		3ª Categoria	
Gravidade Interna (em relação à pista de rolamento)		Gravidade Externa (em relação às áreas adjacentes)

(00) Sem perigo	-	(00) Sem perigo	-
(01) Potencial para oferecer perigo	-	(01) Potencial para oferecer perigo	-
(02) Com perigo iminente	x	(02) Com perigo iminente	x

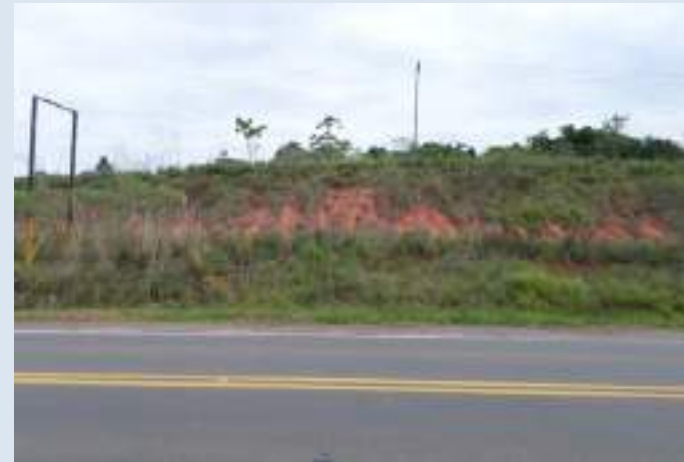
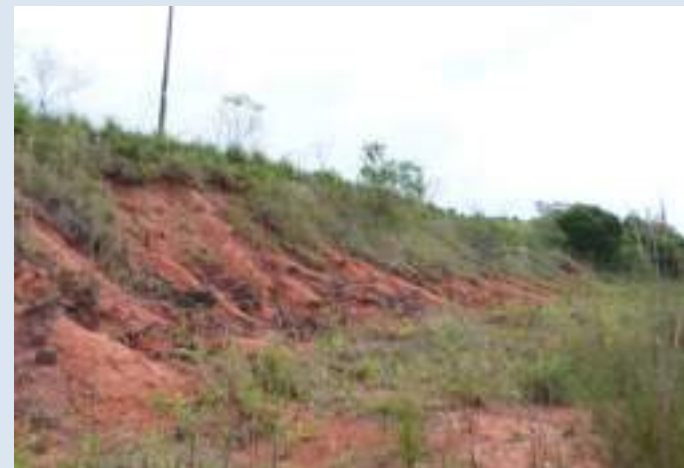
Tabela 50 - Levantamento de Passivo Ambiental - Grupo I - Ficha 5/5

GRUPO I - FAIXA DE DOMÍNIO E ÁREAS ADJACENTES			
DISCRIMINAÇÃO E CLASSIFICAÇÃO DO PROBLEMA		ER (04)	
LOCALIZAÇÃO: RSC-287		NÚMERO DA FOTO	1023 e 1025
km	171+840	COORDENADAS GEOGRÁFICAS	
Sentido	Leste	Latitude	-29,744849
Distância ao eixo (m)	10,00	Longitude	-53,094585
Montante	–	COBERTURA VEGETAL	
Jusante	–	Gramíneas	x
PRESENÇA DE ÁGUA		Arbustivas	–
Lençol freático aflorante	–	Arbóreas	–
Retenção de águas pluviais	–	Inexistente	–
DIMENSÕES (m)		CLASSIFICAÇÃO DO MATERIAL	
Comprimento	200,00	1ª Categoria	x
Largura	10,00	2ª Categoria	–
Altura	15,00	3ª Categoria	–
GRAVIDADE			
Gravidade Interna (em relação à pista de rolamento)		Gravidade Externa (em relação às áreas adjacentes)

(00) Sem perigo	x	(00) Sem perigo	x
(01) Potencial para oferecer perigo	–	(01) Potencial para oferecer perigo	–
(02) Com perigo iminente	–	(02) Com perigo iminente	–

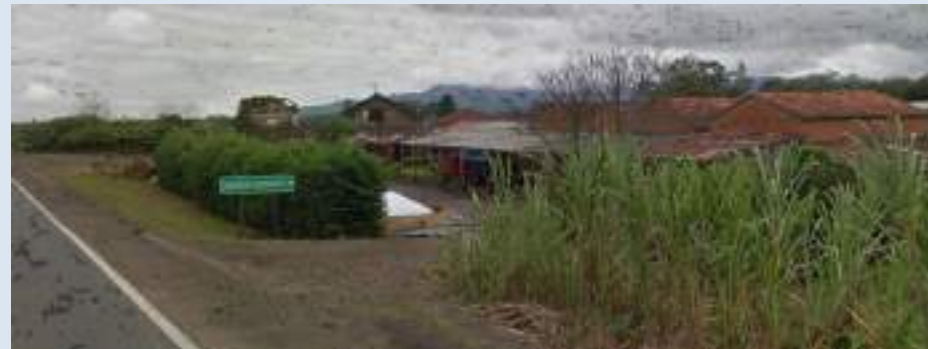
Tabela 51 - Levantamento de Passivo Ambiental - Grupo V - Ficha 3/9

LEVANTAMENTO DE PASSIVO AMBIENTAL: RSC-287			
GRUPO V - OCUPAÇÃO DA FAIXA DE DOMÍNIO / ACESSOS IRREGULARES			
DISCRIMINAÇÃO E CLASSIFICAÇÃO DO PROBLEMA		OF (66)	
LOCALIZAÇÃO: RSC-287		NÚMERO DA FOTO	
km	101+144	COORDENADAS GEOGRÁFICAS	
Pista	Leste	Latitude	-29,68957222
DIMENSÕES (m)		Longitude	-52,41183611
Comprimento	47,49	CARACTERIZAÇÃO DO PROBLEMA	
Largura	12,61	Estabelecimento comercial dentro da faixa de domínio.	
Altura	6,00		
INTERFERÊNCIA COM O CORPO ESTRADAL			
Pista de Rolamento	-		
Acostamento	-		
Sistema de Drenagem	-		
Talude de Aterro	-		
Talude de Corte	-		
Área Remanescente de Faixa de Domínio	x		
GRAVIDADE			
Gravidade Interna (em relação à pista de rolamento)		Gravidade Externa (em relação às áreas adjacentes)

(00) Sem perigo	x	(00) Sem perigo	x
(01) Potencial para oferecer perigo	-	(01) Potencial para oferecer perigo	-
(02) Com perigo iminente	-	(02) Com perigo iminente	-

(03) Já interferente com o perigo	-	(03) Já interferente com o perigo	-
SOLUÇÃO PROPOSTA			
SOLUÇÃO		QUANTITATIVOS	
Demolição da edificação e implantação de cerca

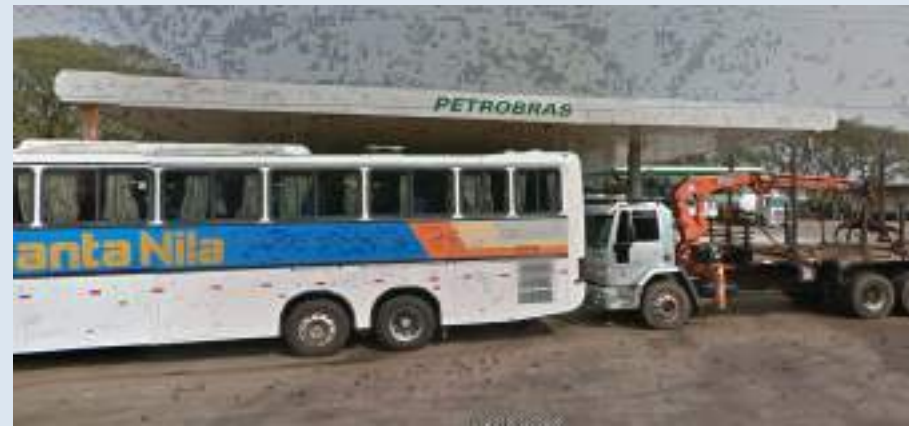
Tabela 51 - Levantamento de Passivo Ambiental - Grupo V - Ficha 5/9

(03) Já interferente com o perigo	—	(03) Já interferente com o perigo	—
SOLUÇÃO PROPOSTA			
SOLUÇÃO		QUANTITATIVOS	
Demolição da edificação e implantação de cerca

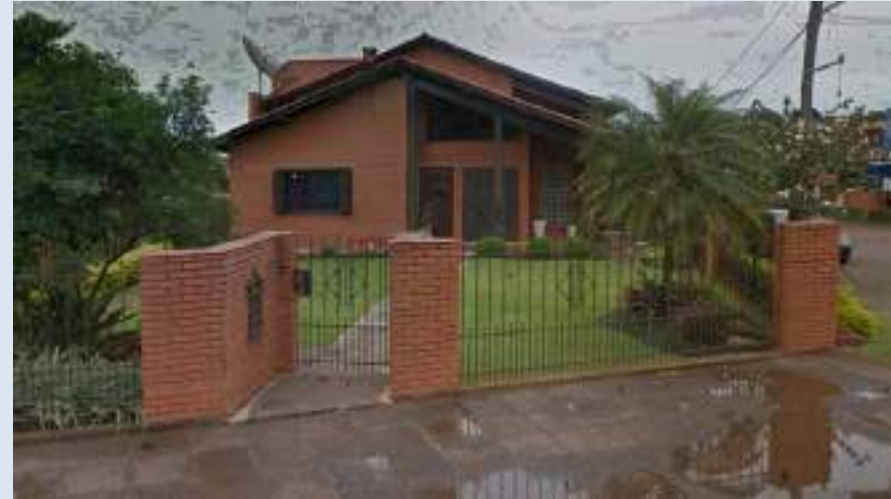
Tabela 51 - Levantamento de Passivo Ambiental - Grupo V - Ficha 8/9

(03) Já interferente com o perigo	-	(03) Já interferente com o perigo	-
SOLUÇÃO PROPOSTA			
SOLUÇÃO		QUANTITATIVOS	
Demolição da edificação e implantação de cerca

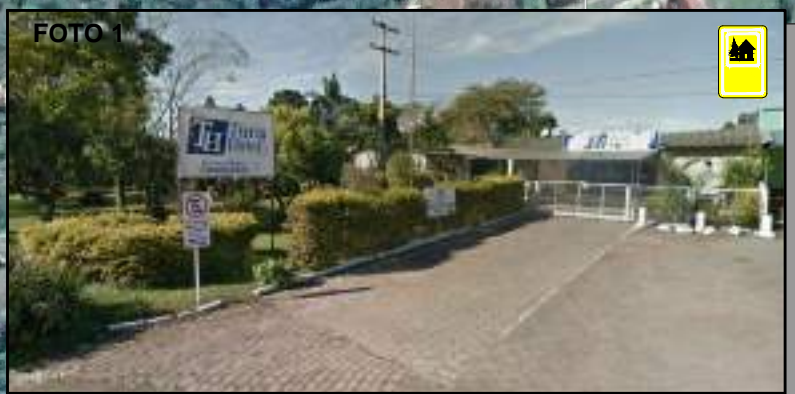
FOTO 1
HOTEL TH - TURIS HOTEL - SENTIDO NOVO HAMBURGO
km 099+845
S: 29°41'24.32"
O: 52°24'18.15"

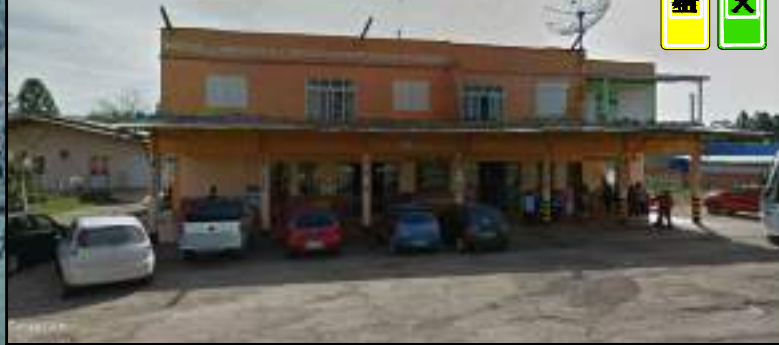
FOTO 2

HOTEL E RESTAURANTE - SENTIDO SANTA MARIA
km 156+700
S: 29°43'56.81"
O: 52°56'49.80"

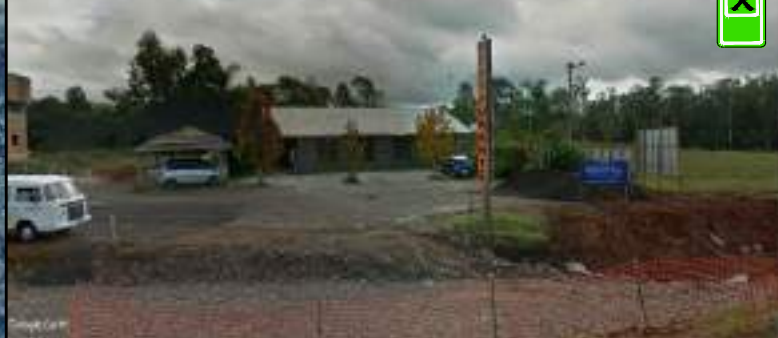
FOTO 3

RESTAURANTE - SENTIDO SANTA MARIA
km 157+430
S: 29°44'10.43"
O: 52°57'15.21"

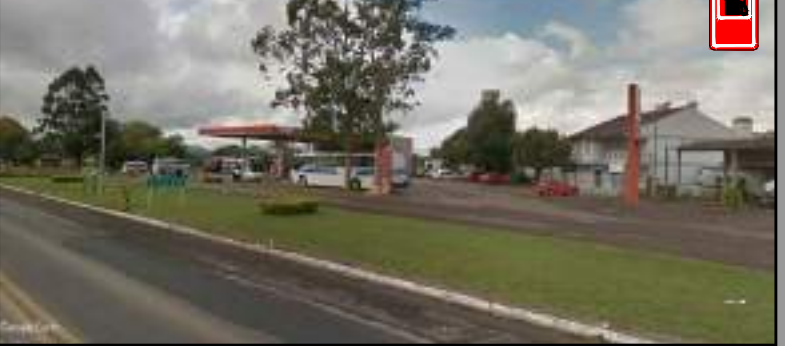
FOTO 1

POSTO DE GASOLINA - SENTIDO NOVO HAMBURGO
km 156+688
S: 29°43'56.24"
O: 52°56'48.62"
